# Turvepohjaisten metsien kunnostusojitukset

Happaman sulfidimaa-alueen ojituskokeet  
Perhonjoen valuma-alueella

HaSu -seminaari

Laitila 12.4.2019

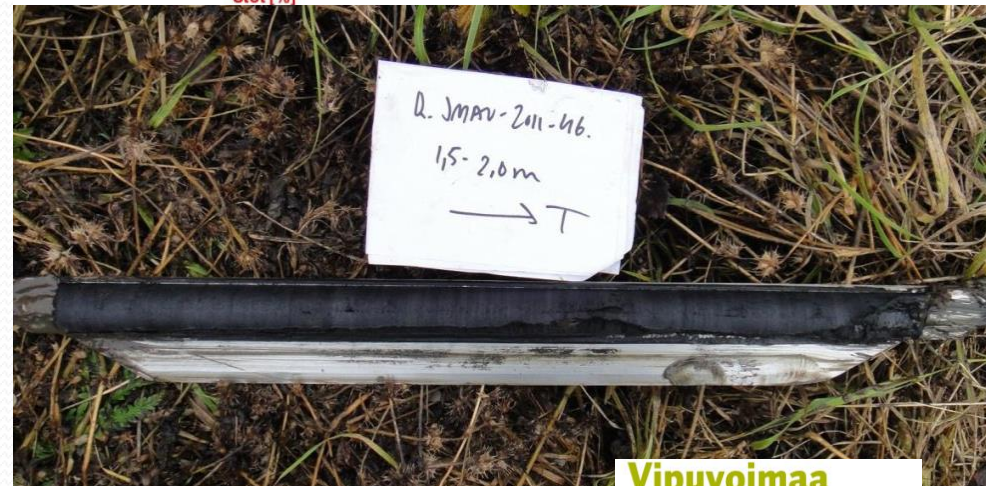
# Kiimakorpi koe

- Noin 100 ha suoalue
- Jaettu 5 toisistaan erillään olevaan osaan, noin 20 ha
  - **Kontrolli-alue**
    - Vanhat ojat, ei kunnostusojituksia
  - **Koeala 2 Normaali ojitus**
  - **Koeala 3 Matala tiheä ojitus**
    - Sarkaojat 50 cm syvyydessä normaalia tiheämmin
  - **Koeala 4 Kaksivaiheinen ojitus**
    - Sulfidit peitetty turpeella
  - **Koeala 5 Perkauskatkot**
    - Estetään pohjavedenpinnan putoaminen sulfidikerrokseen

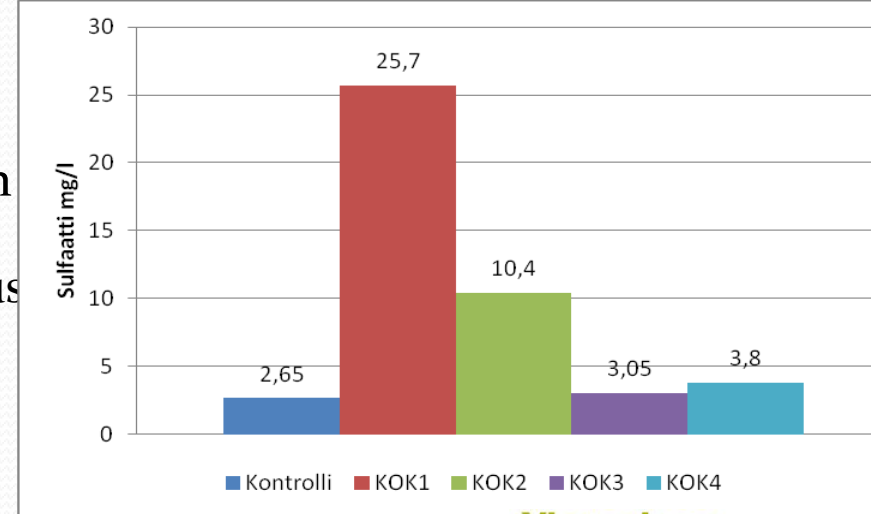
Autom. mittausasemat

- Koalueiden vedenlaatua seurattiin pH/sähkönjohtavuuden mittauksin (2011-2013)
- Automaattinen mittausasema kolmella lohkolla (kontrolli, normaali & kaksivaiheinen ojitus), jatkuu edelleen
- Alueelta otettiin 2011-13 myös vesinäytteitä, mistä määritettiin **metallit, pH, TOC, sulfaatti, alkaliniteetti, asiditeetti ja kiintoaine**
- Pohjapato/perkauskatkos sekä matala ojitus erottuivat jonkin verran muista
  - Tuloksien perusteella vähiten HS-maiden vaikutuksia
    - Matala s.johtavuus sekä sulfaattipitoisuus
    - Myös metallien esim. Al sekä Zn pitoisuudet alhaisempia
  - **pH-arvoissa vaihteluja**
    - Matala ojitus happamin alkuvaiheessa
    - Alueella hyvin hapan turve (turpeessa korkea S.tot)

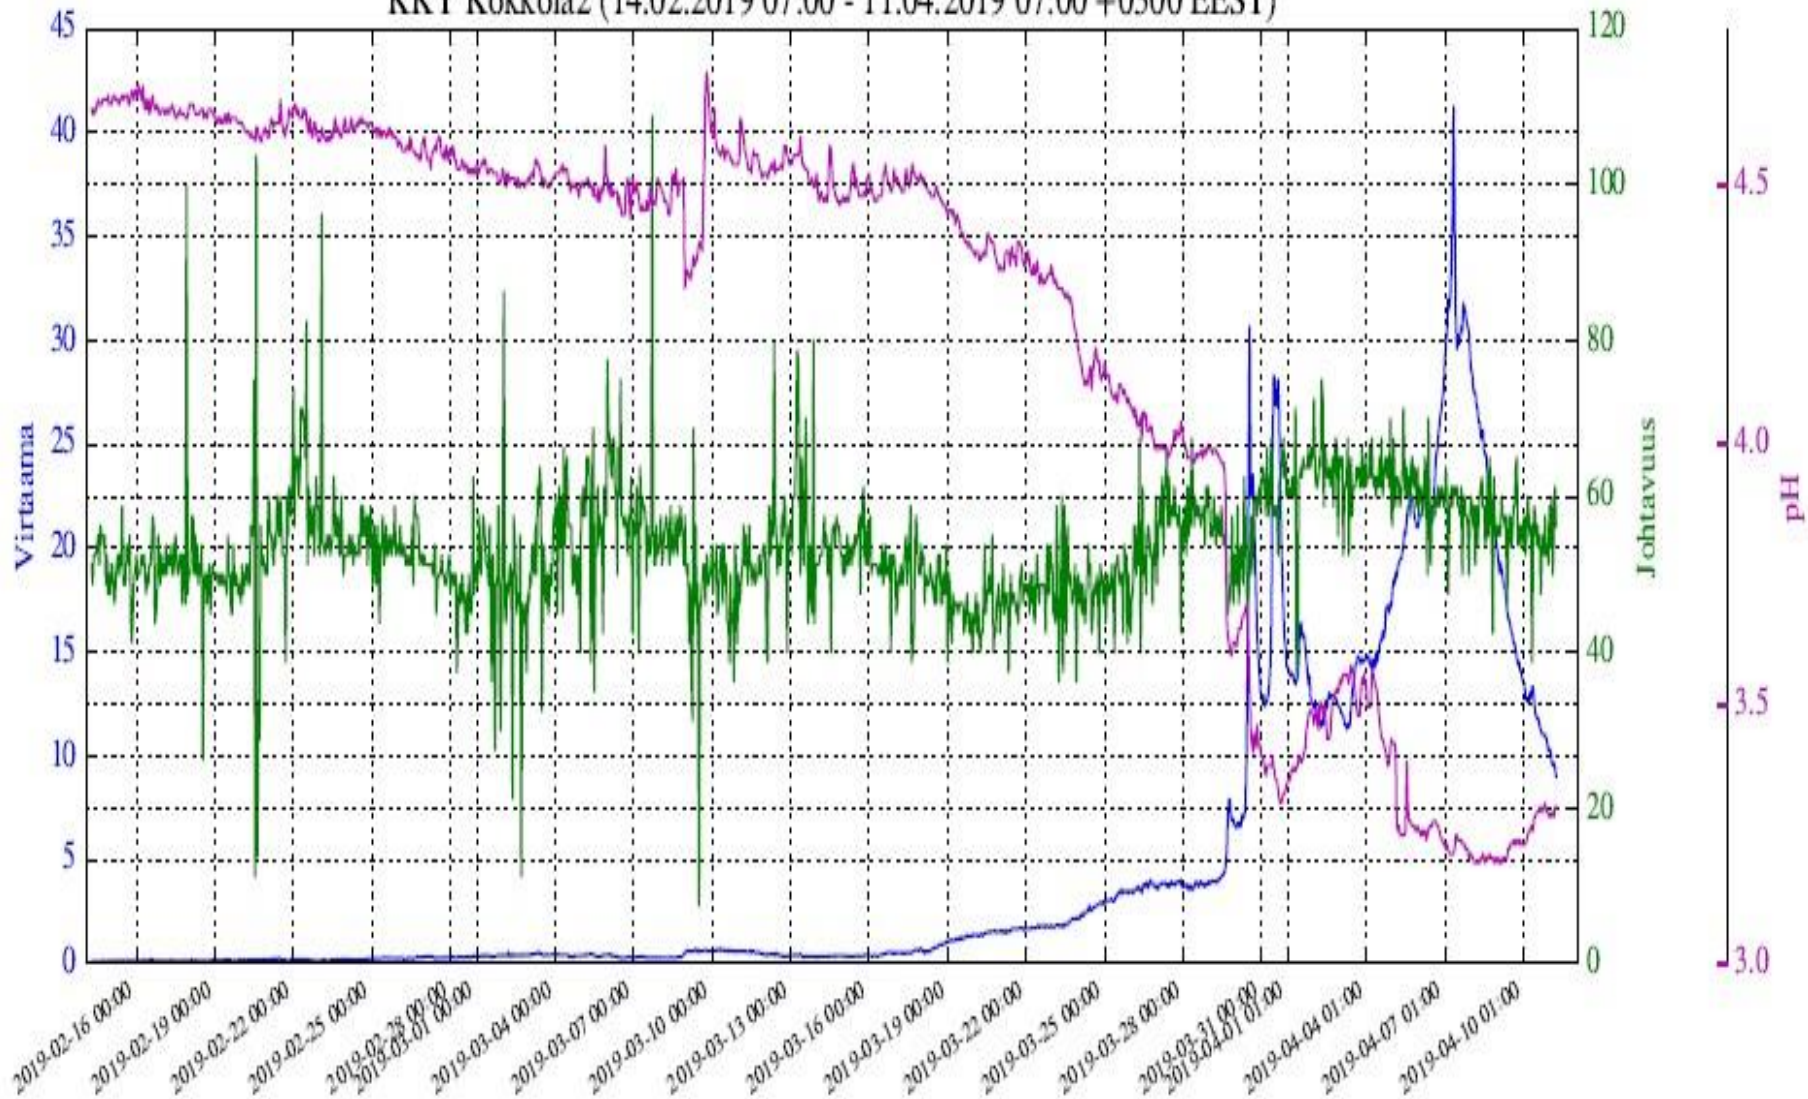
# Normaalioiditus

— Virtaama l/s

— Johtavuus  $\mu\text{S}/\text{cm}$

— pH

KKY Kokkola2 (14.02.2019 07:00 - 11.04.2019 07:00 +0300 EEST)

- Automaattiset mittausasemat 3
- Virtaaman lisääntyessä keväällä (ja syksyllä) edelleen hyvin alhaisia pH arvoja ( $< 4$ ), myös kontrollialueella
- Sähkönjohtavuus korkeampi ojitetuilla alueilla kuin kontrollialueella
- Kevät 2019 – kuivan 2018 vuoden jälkeen pohjavedet matalalla
  - Nähdäänkö 2006 kaltainen happohyökkäys, kun routa sulaa?
